LES COLONNES BALLASTÉES EN ZONE SISMIQUE

Keller Fondation Spéciales

Mercredi 14 mars 2007

Tremblement de terre de NISQUALLY

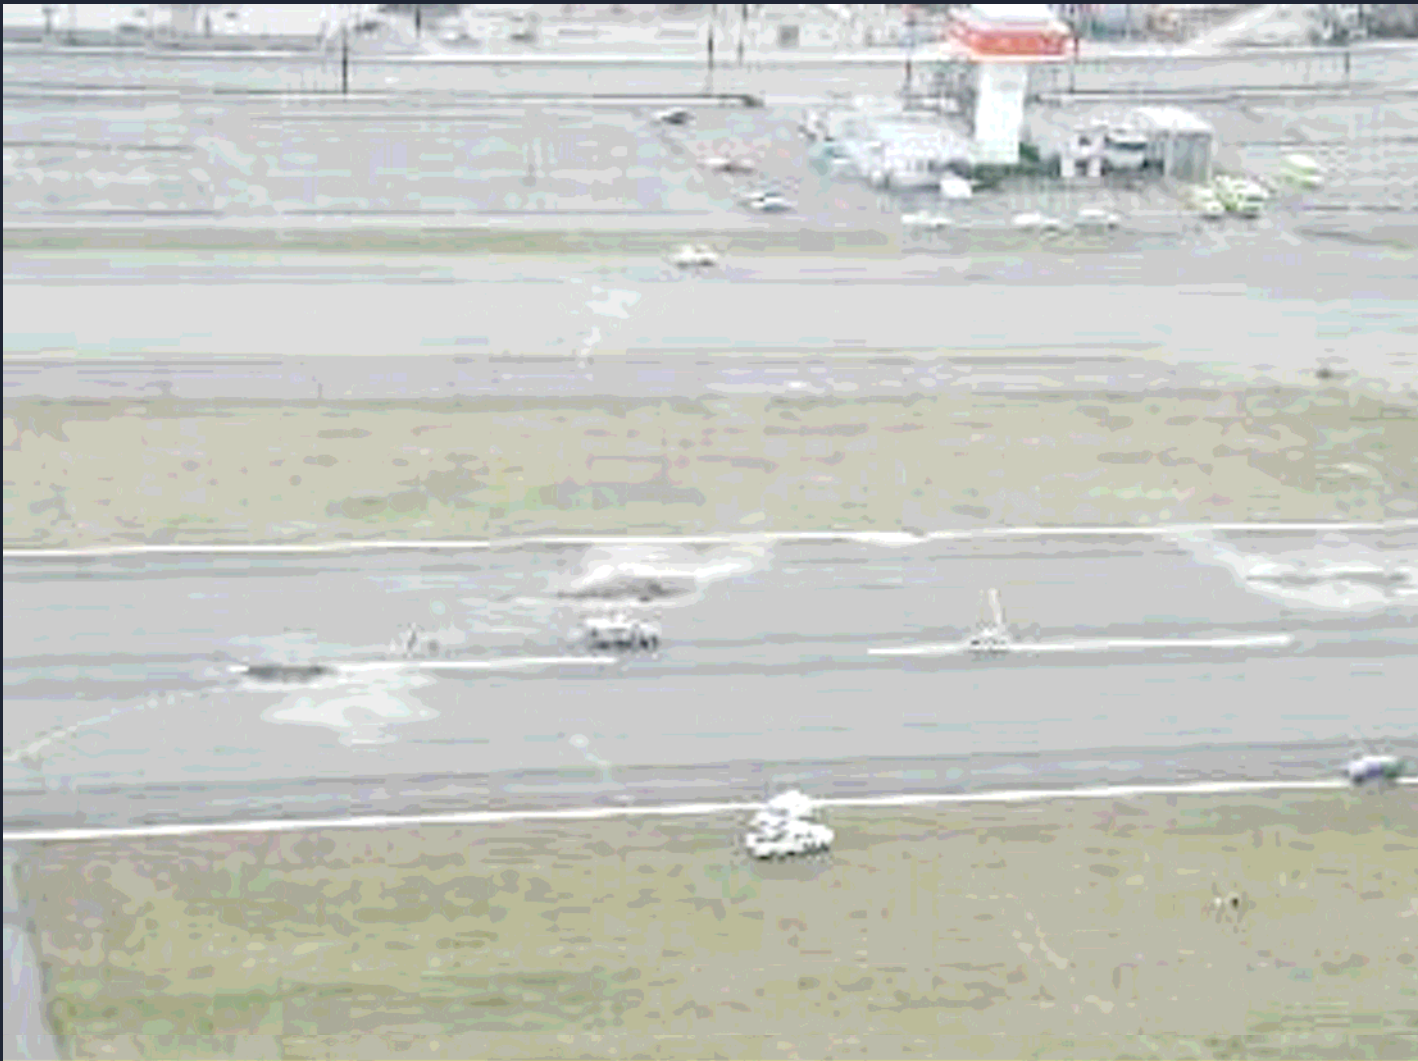
Aéroport de KING COUNTRY
INTERNATIONAL

Projection de sables sur la piste
centrale

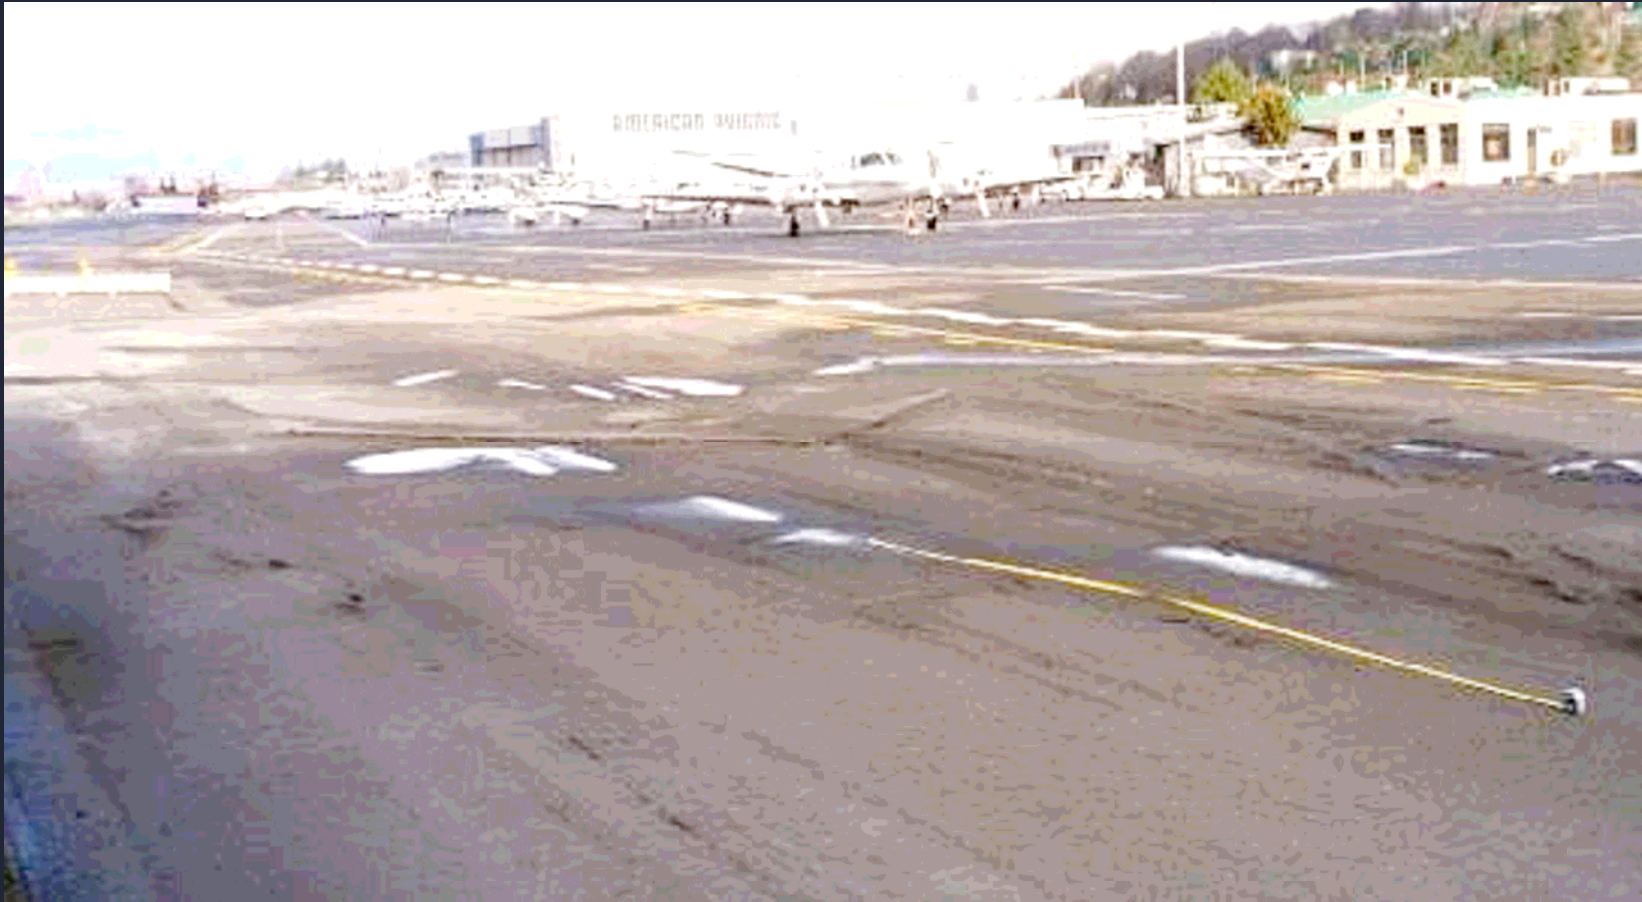
Aéroport de KING COUNTRY INTERNATIONAL

Fissure de 35 m de long 3,5 cm d'ouverture et un décrochement de 5,5 cm

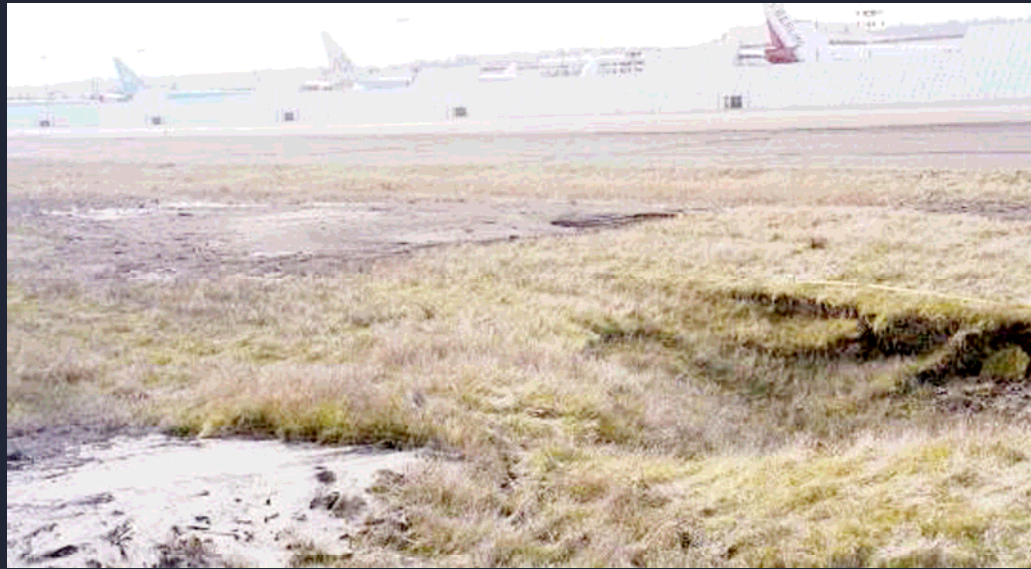
Aéroport de KING COUNTRY INTERNATIONAL

Effondrement du sol de 1,2 m et éjection du sable 11 m à côté

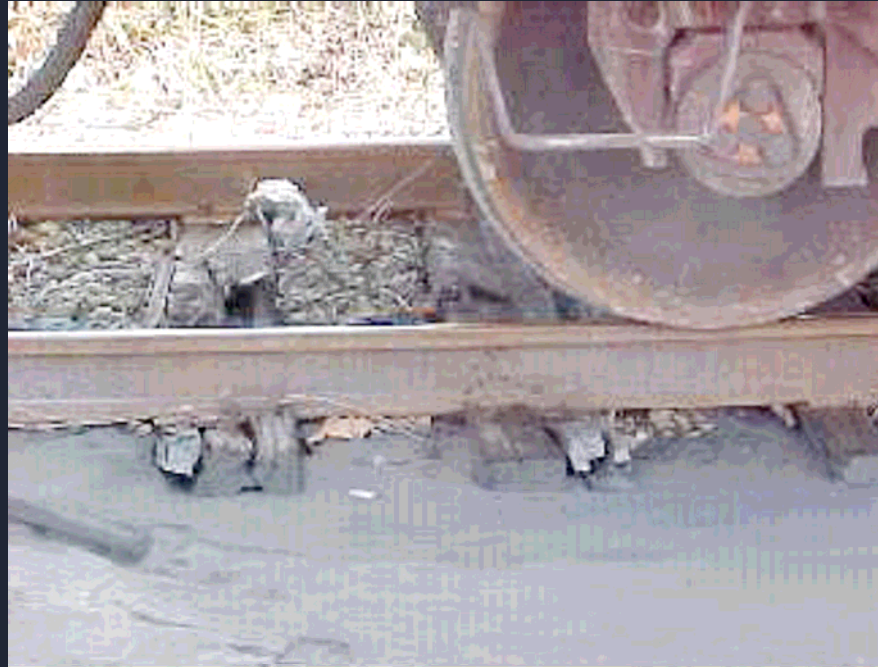
Sud du viaduc d'Alaska

Projection de sable sur un diamètre de 15 m environ.

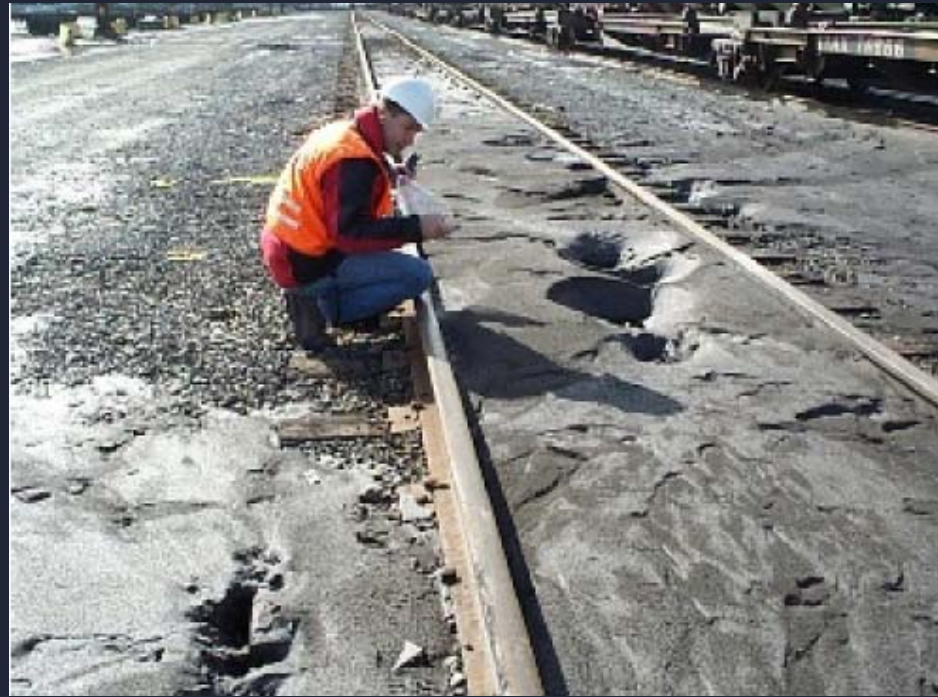
Traverses cassées par le poids des wagons et la perte de portance

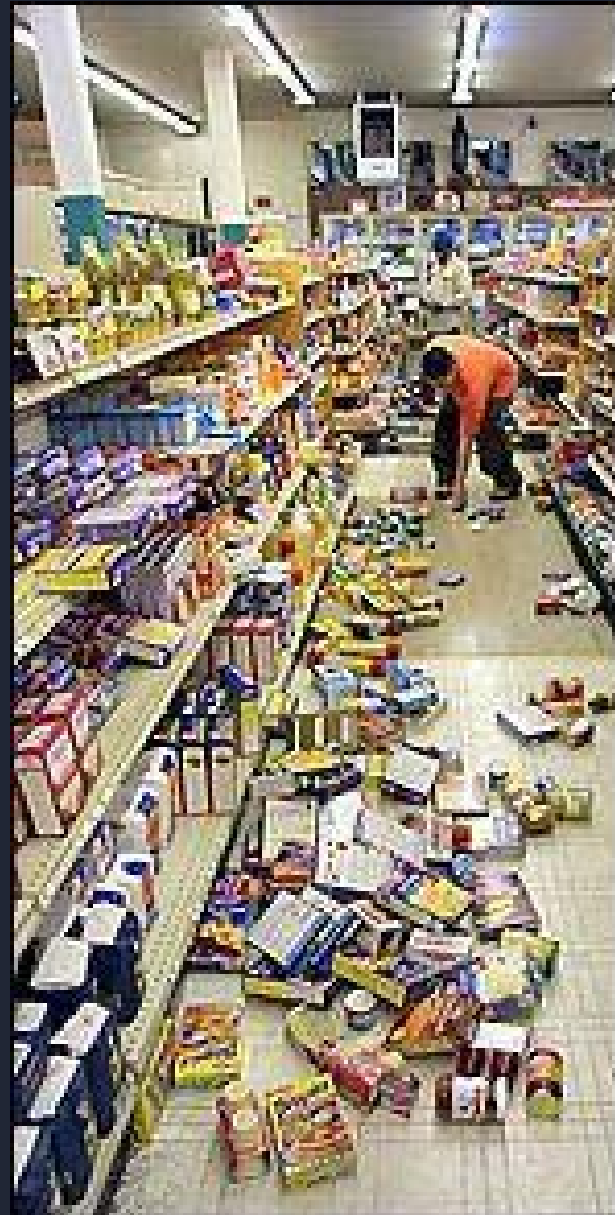
Supermarché

Ejection de sable entre les rails

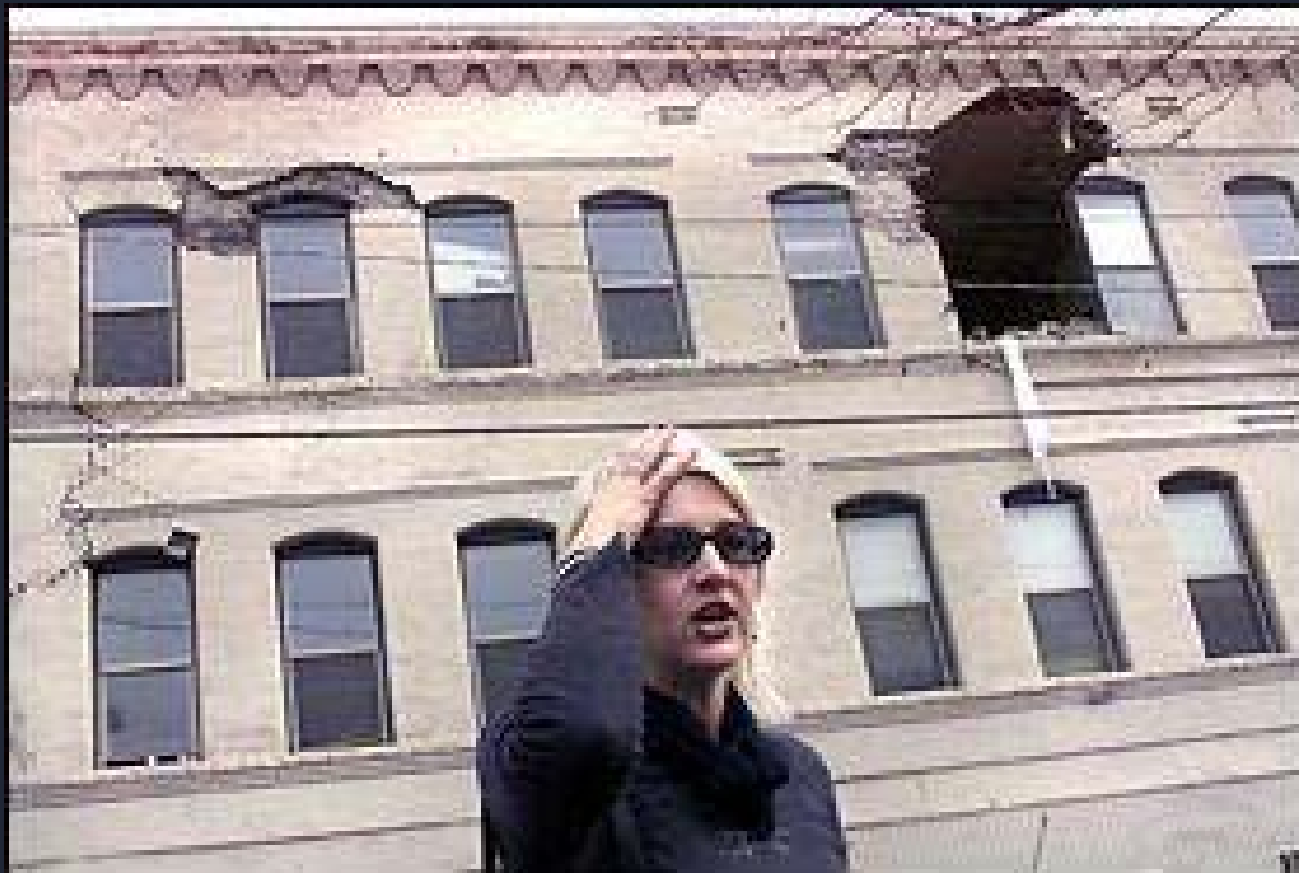
Façade effondrée

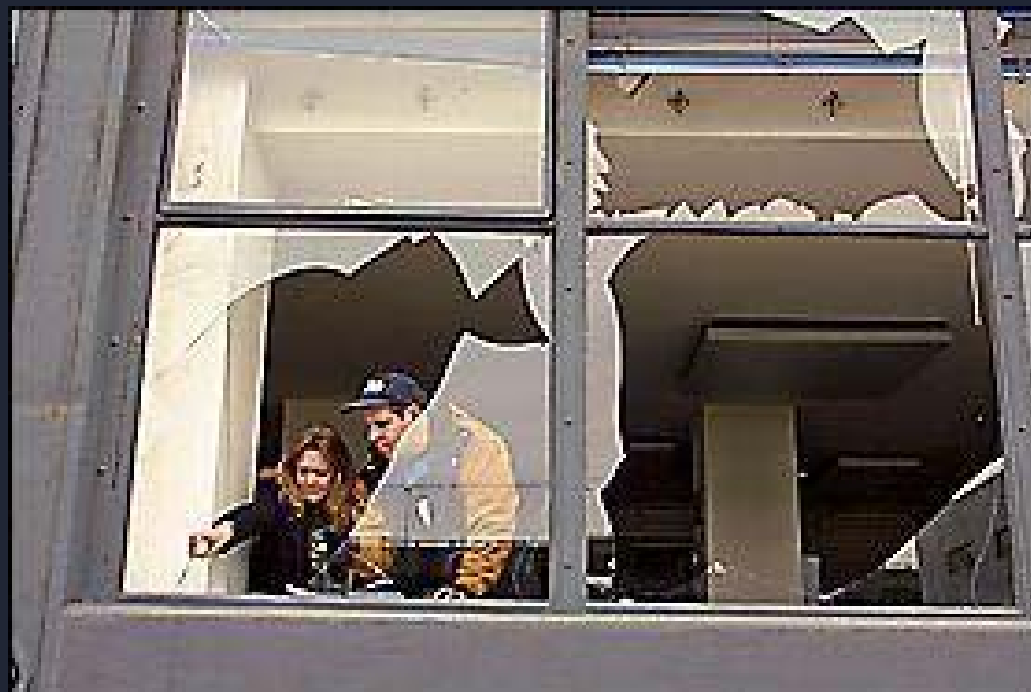
Vitres cassées

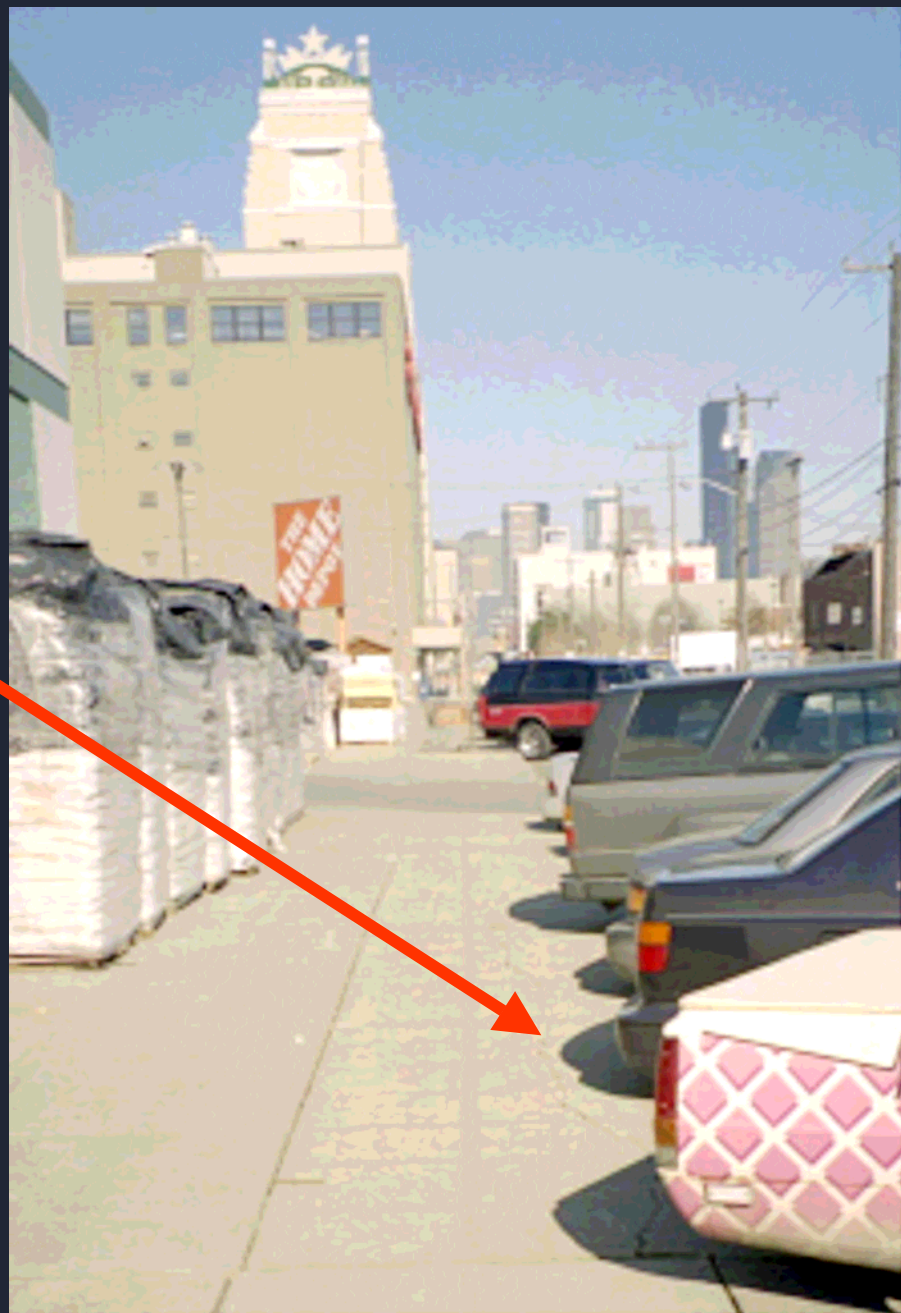
Une fissure de 10 à
15 mm d'ouverture et
de 19 m de long est
apparue coté avenue
de Utah en limite de
la zone traitée
