**Ingénierie SNCF**

# OUTIL D'AIDE A LA DECISION DANS LE CADRE DE LA MAITRISE DE L'ALEA FONTIS SUR LA LIGNE LGV NORD

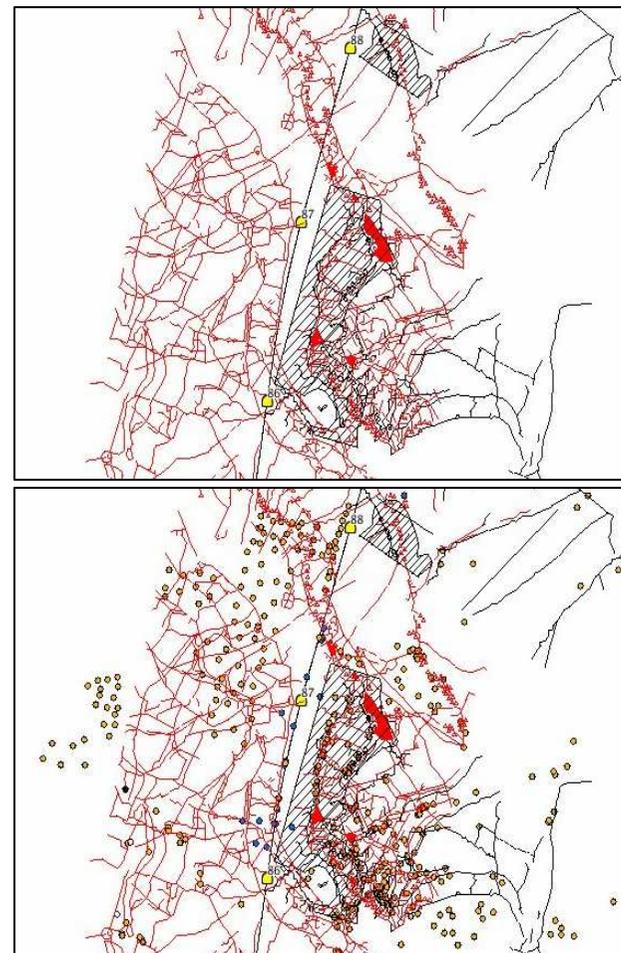
- Implantation du tracé LGV NORD dans un environnement (OISE SOMME) à fortes concentrations de vestiges souterrains (guerre 14/18 pour l'essentiel mais aussi archéologique, activités agricole et industrielle)
- 2 périodes de pluviométrie d'importance centennale (1993/94 et 2001) avec de fortes densités de fontis dans les communes avoisinant le tracé (jusqu'à 3 fontis/ha)

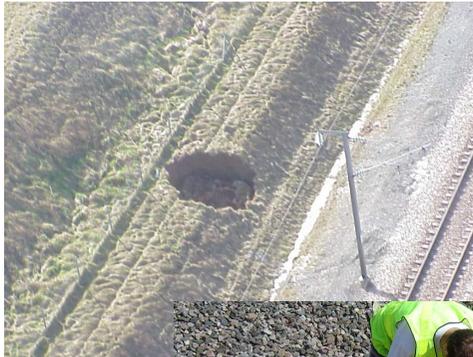
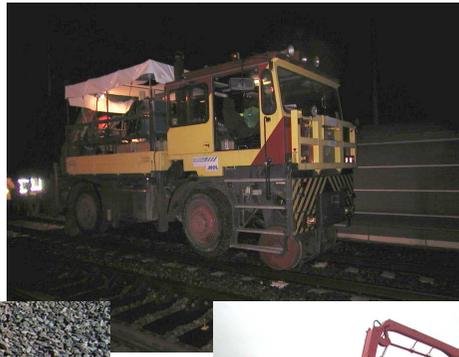
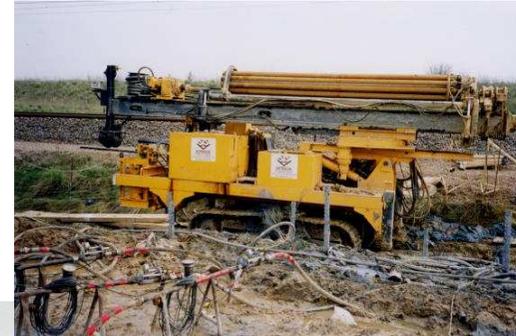
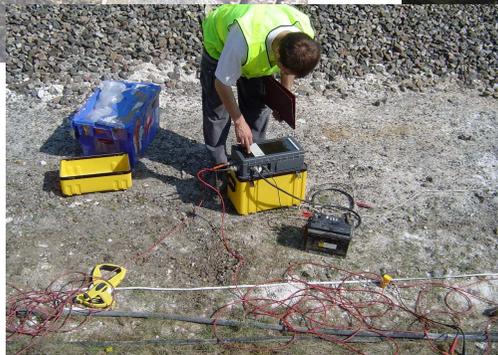
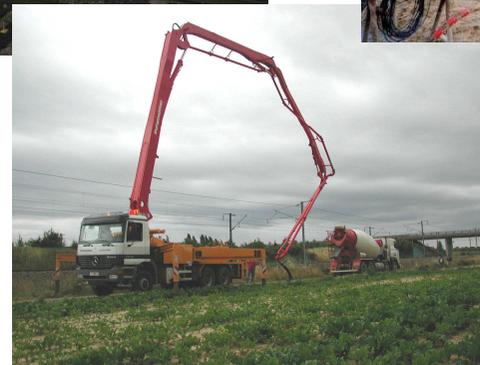
- La gestion de l'aléa fontis sur la LGV NORD depuis 1993 a généré d'importantes opérations d'investigations, d'études, d'entretien, d'investissement et de surveillance

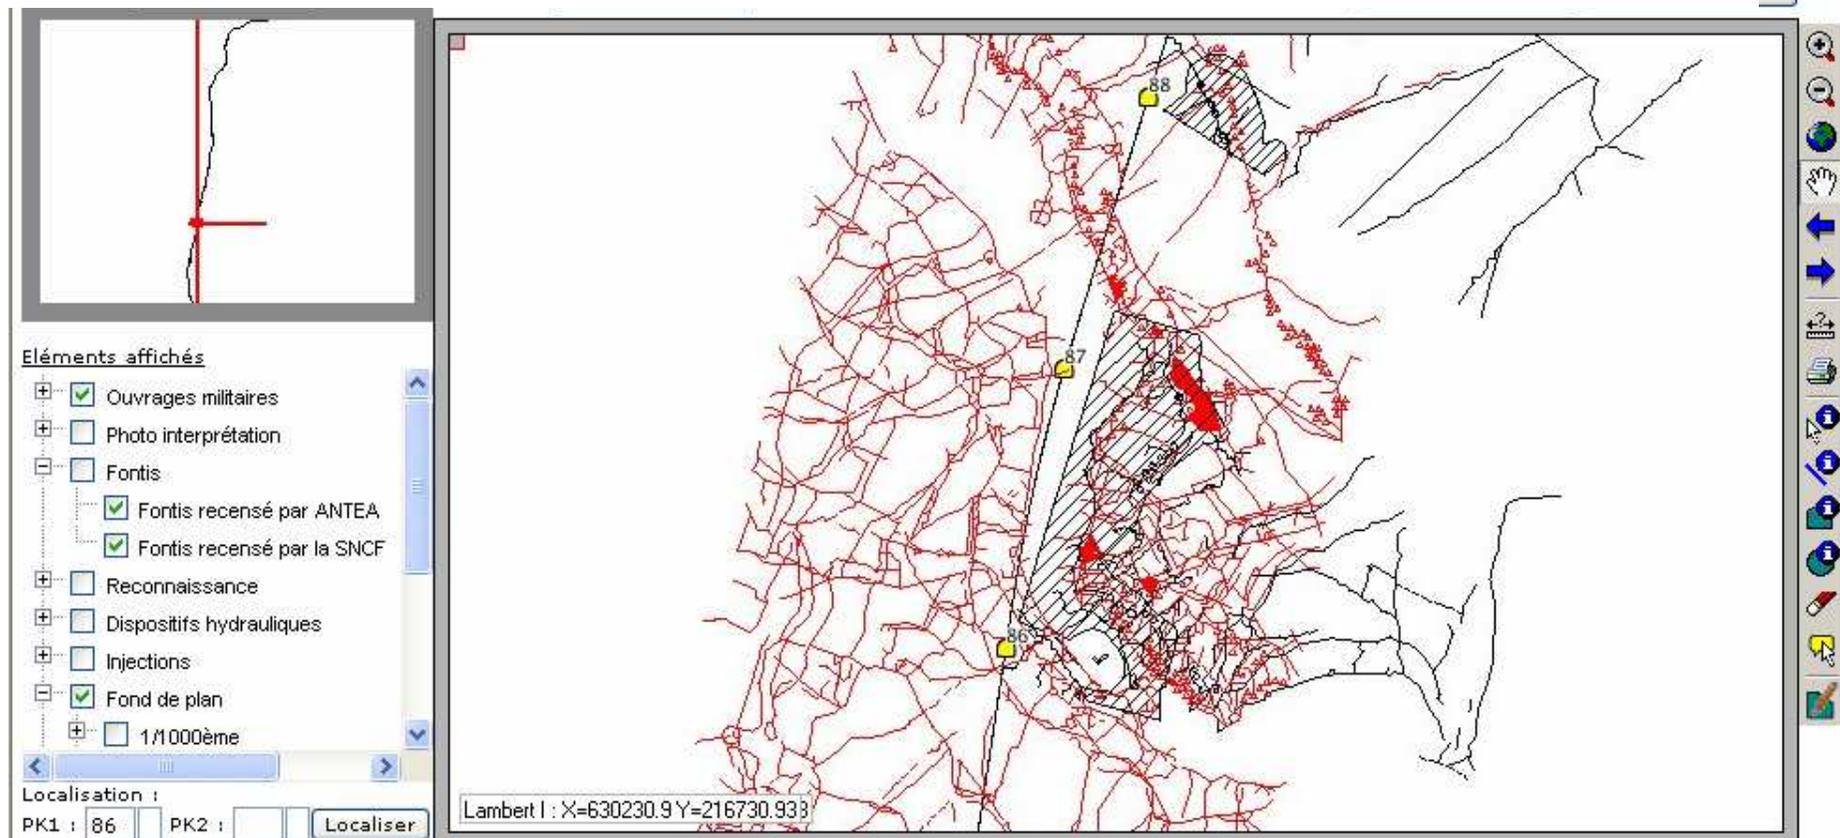
## Cartes des tranchées militaires de 1914/18 (sources ANTEA)

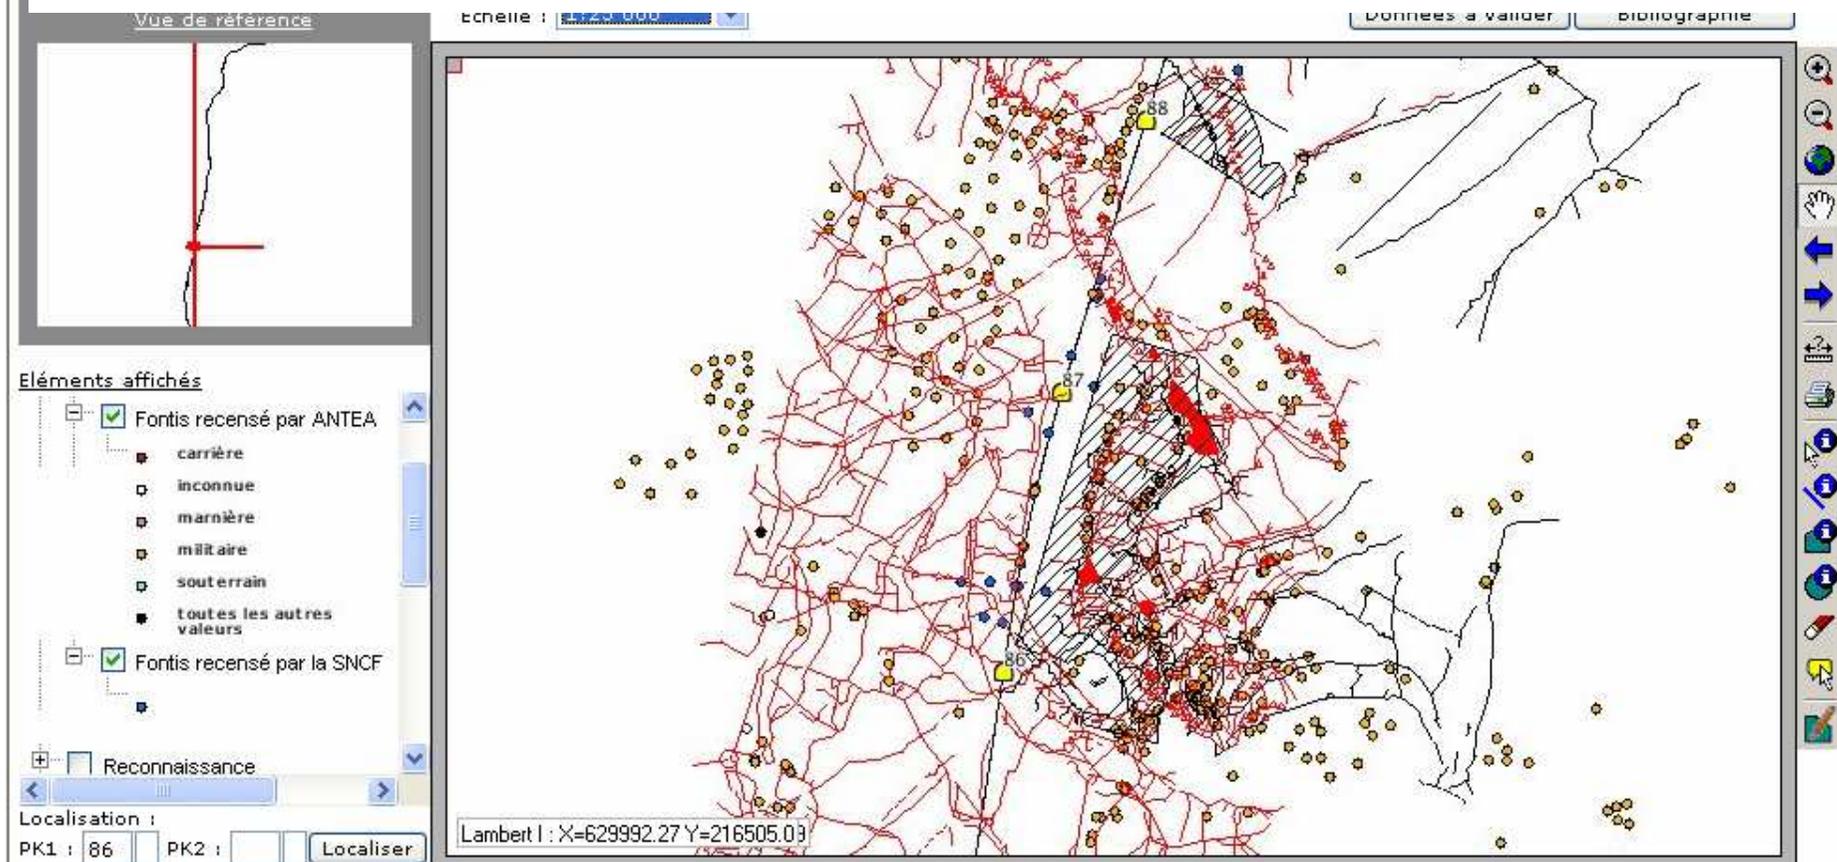
# Cartes des tranchées militaires de 1914/18 et inventaire des fontis (recensement ANTEA et SNCF)

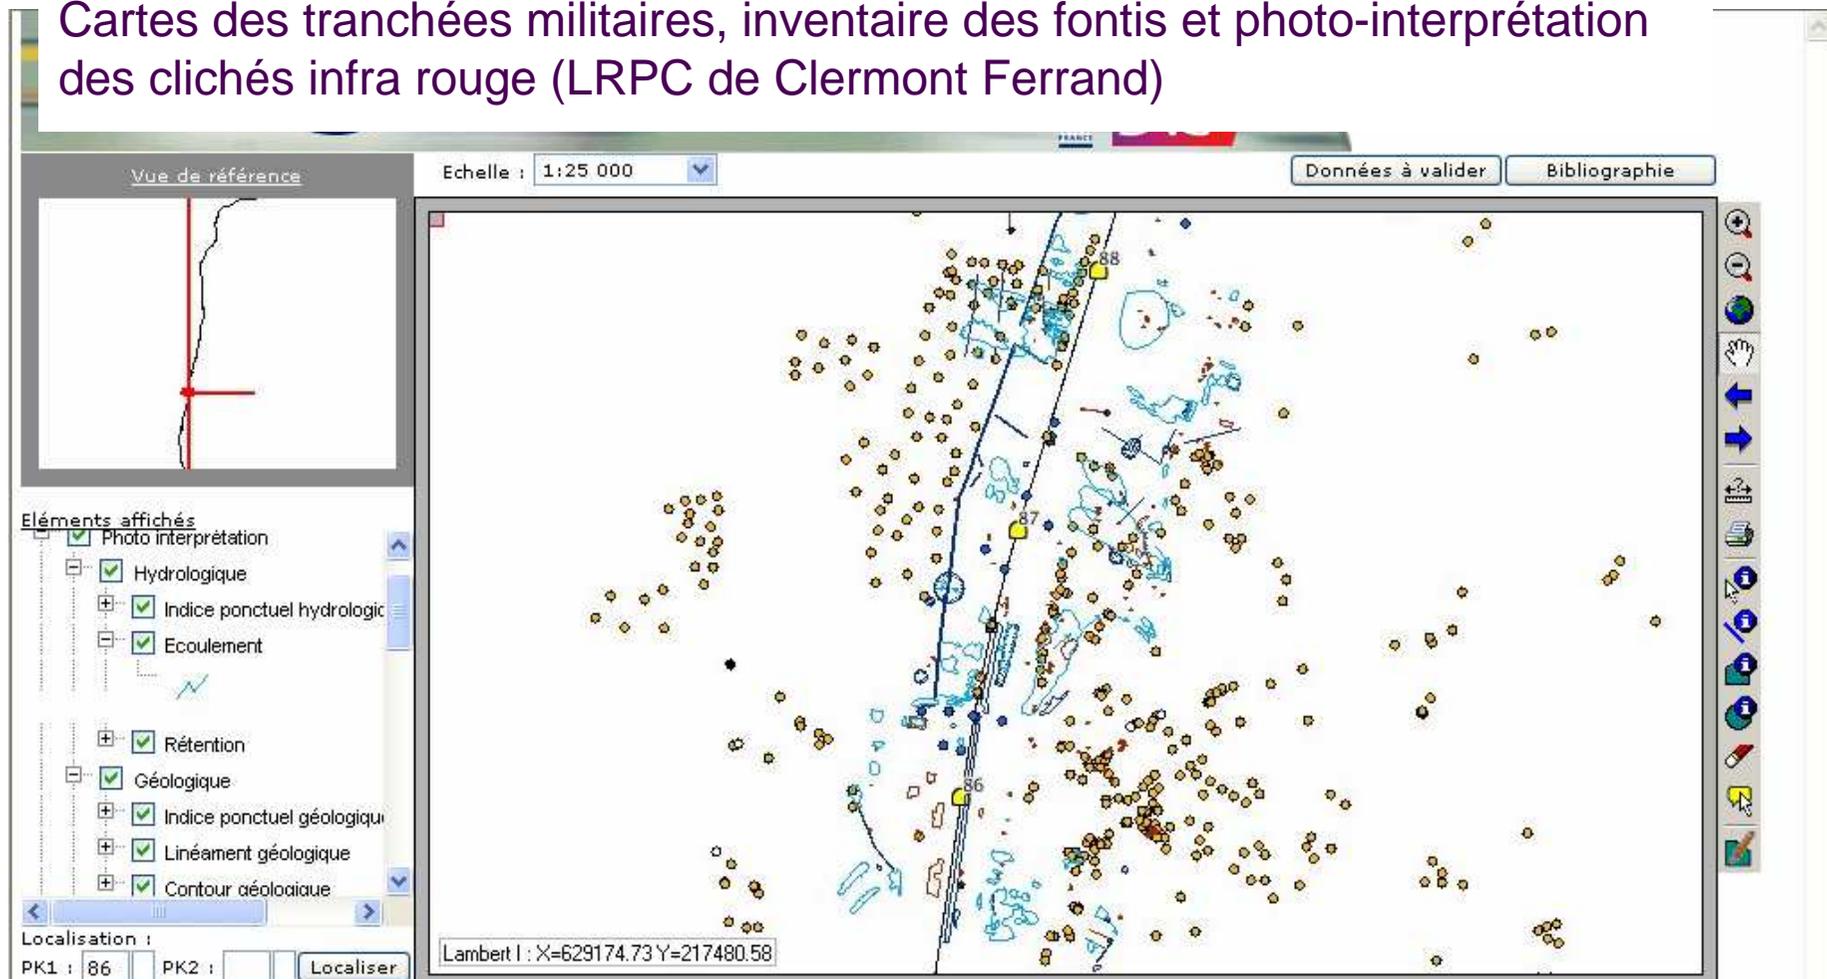
## Cartes des tranchées militaires, inventaire des fontis et photo-interprétation des clichés infra rouge (LRPC de Clermont Ferrand)

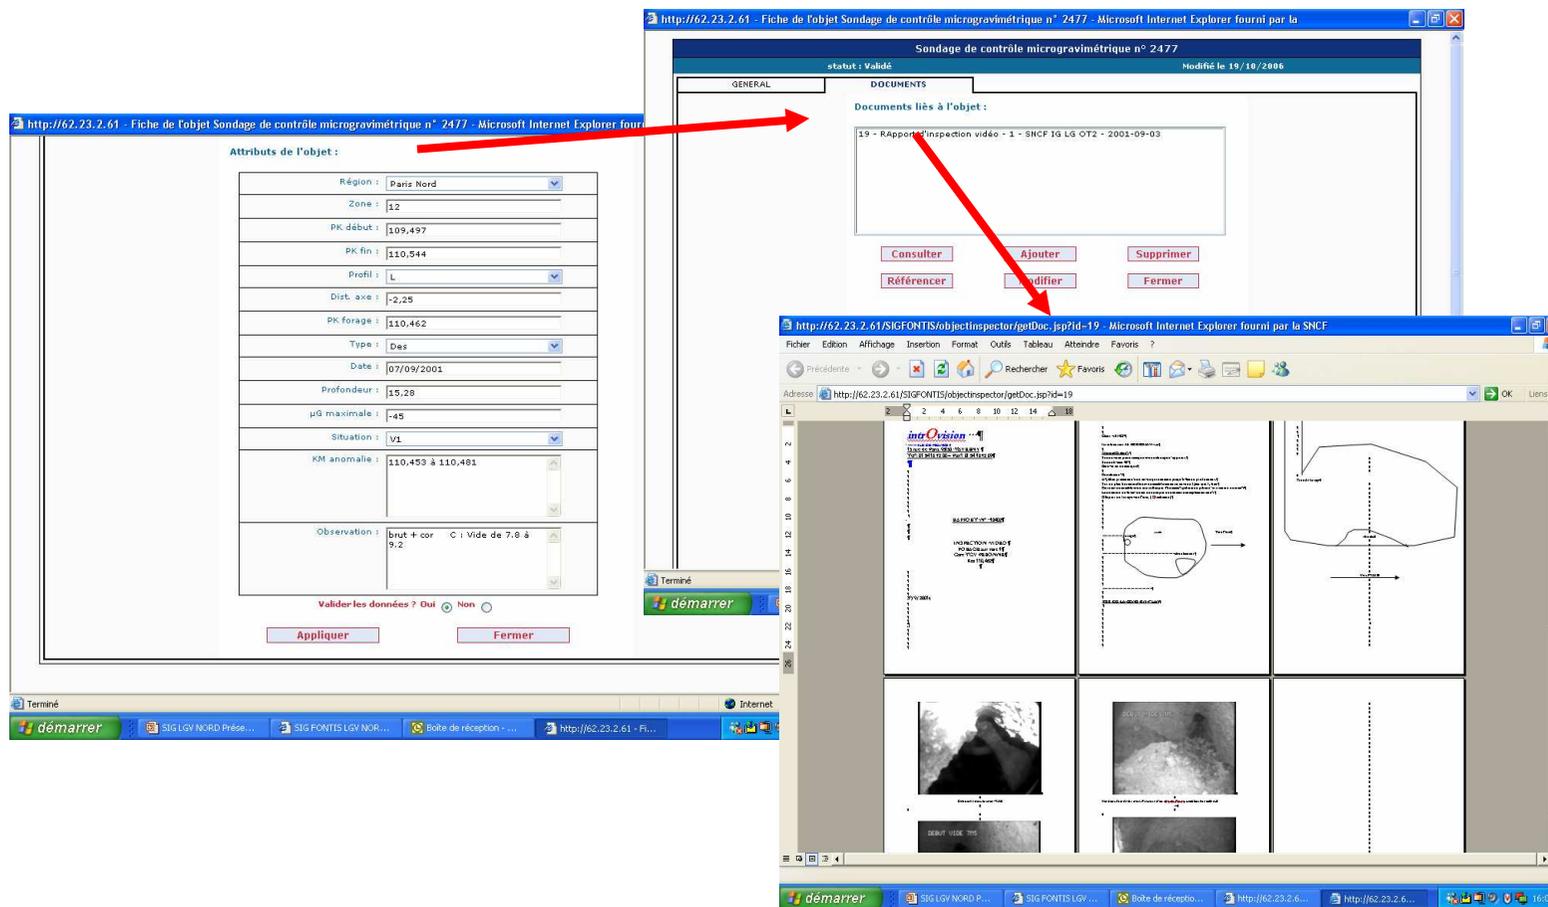
# Accès aux documents liés au forage – ex. rapport d'inspection vidéo

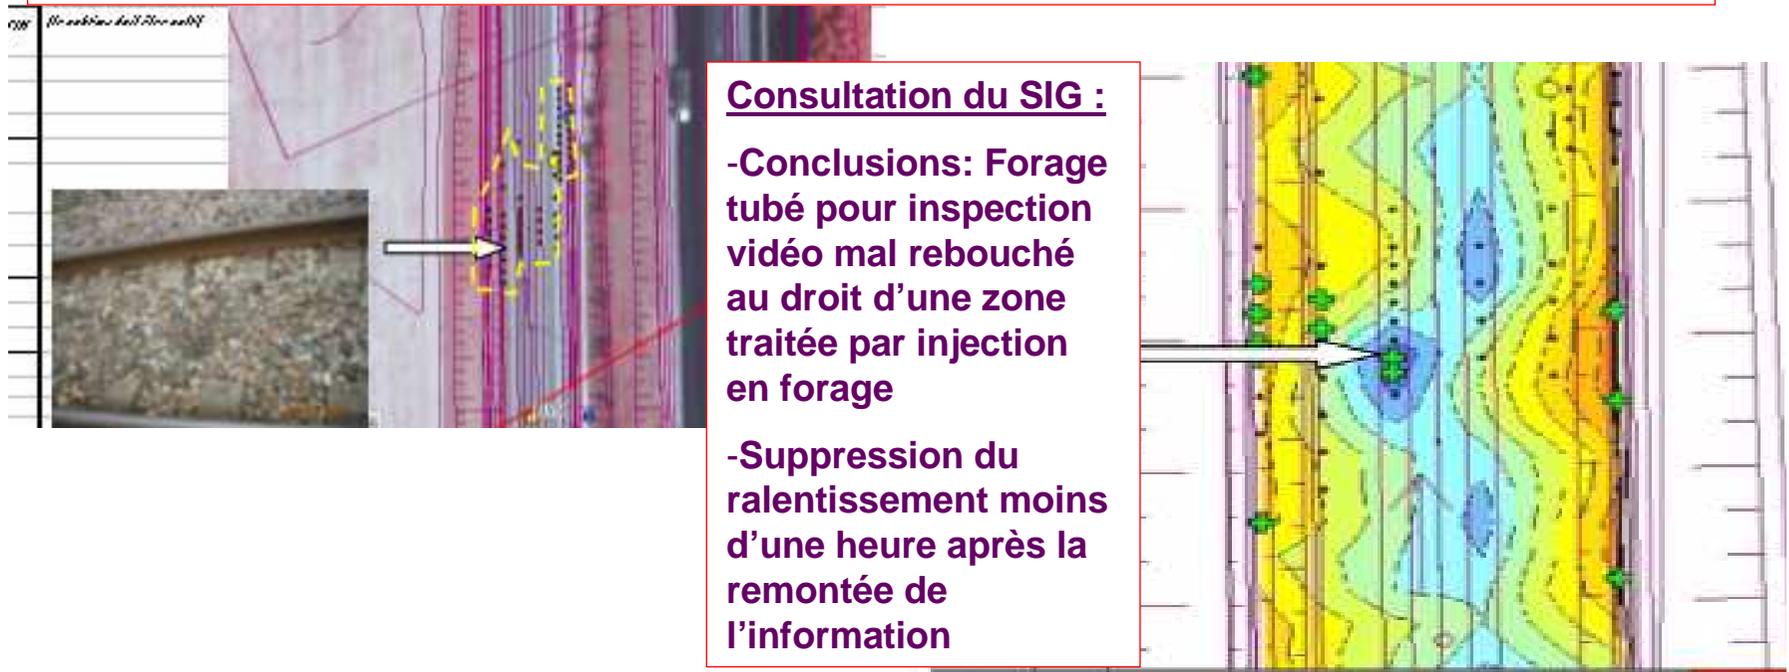
## Exemple de retour d'expérience depuis la mise en service de l'outil (fin 2006)

07 mars 2007 : Découverte d'un cône d'affaissement dans le ballast de 50 cm de diamètre – Mise en place d'un ralentissement de la vitesse de circulation à 80 km/h
